Plan de Manejo Biótico

Proyecto: “Modificaciones y Mejoramiento del Sistema de Pozas de Evaporación Solar en el Salar de Atacama

Monitoreo Invierno 2019 – Verano 2020

Informe Anual N°4

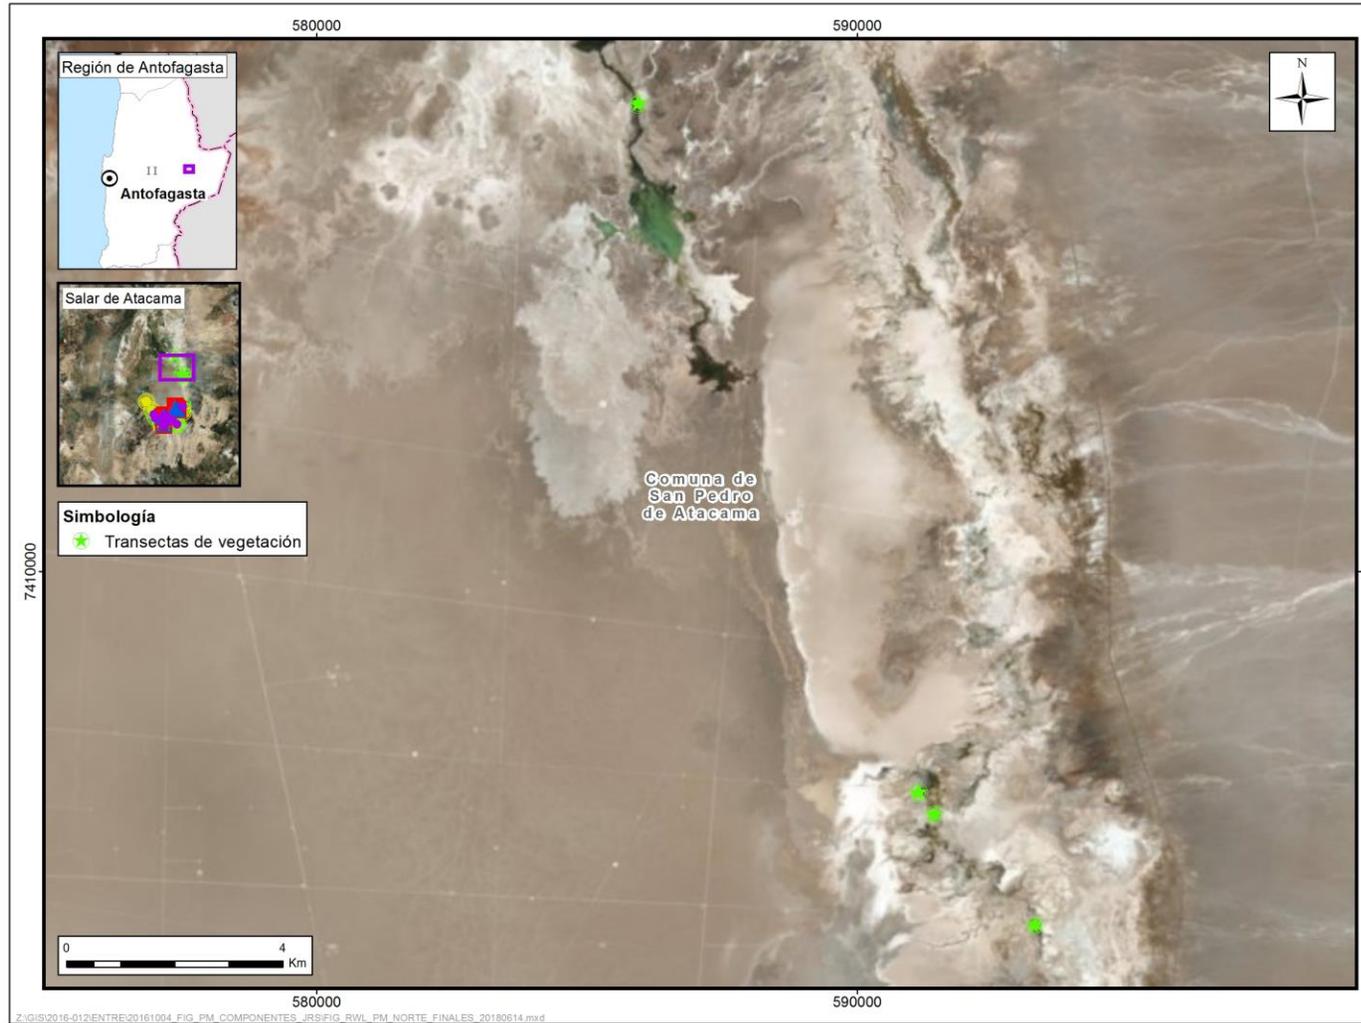
Figura N° 2-2. Localización de Puntos de Monitoreo Finales en el área de estudio. Área Norte. Sector Soncor y Quelana (Transectas de vegetación azonal)

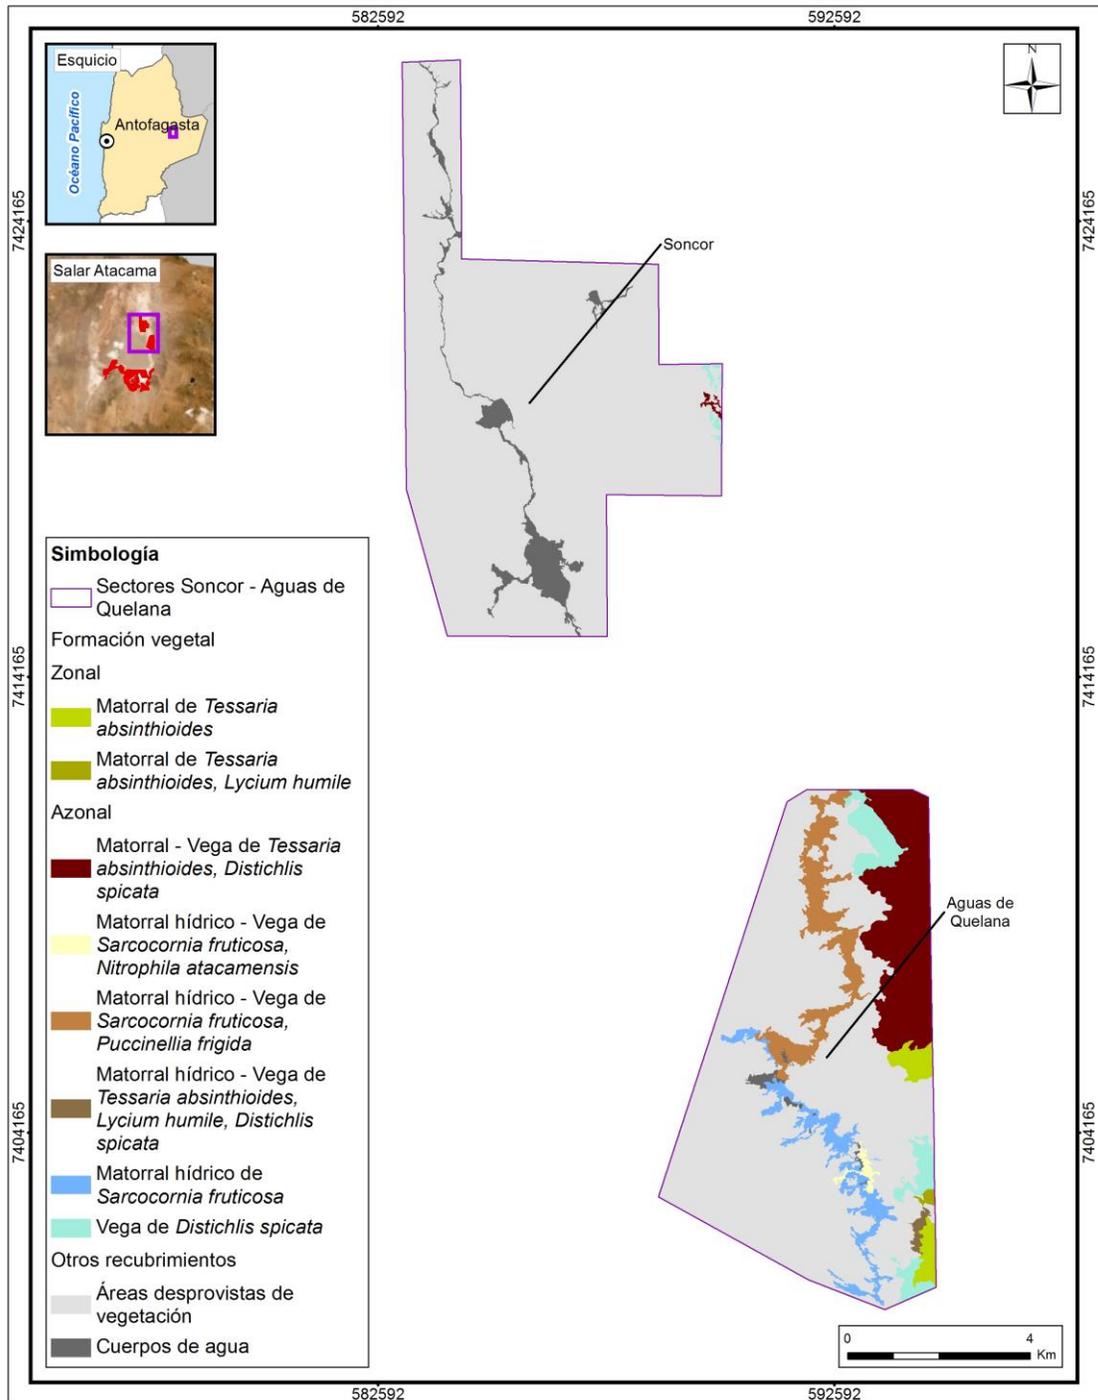
Figura N° 5-10. Distribución de formaciones vegetales y otros recubrimientos según Carta de Ocupación de Tierras (COT), en la zona norte del área de estudio. Invierno de 2019.

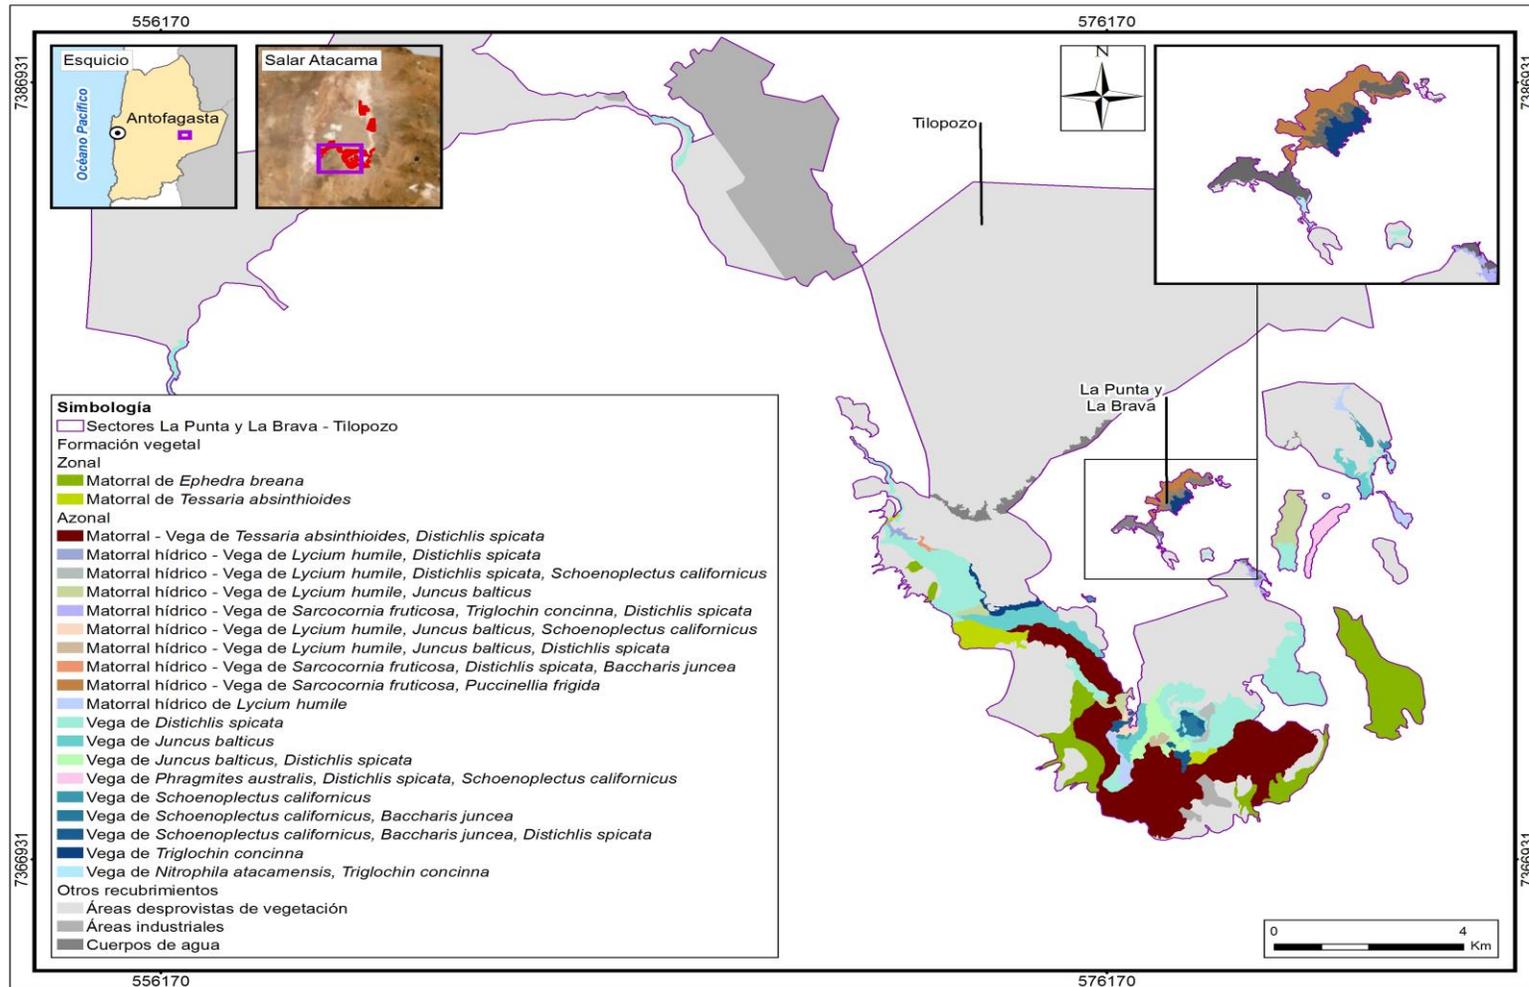
Figura N° 5-11. Distribución de formaciones vegetales y otros recubrimientos según Carta de Ocupación de Tierras (COT), en la zona sur del área de estudio en los sectores Tilopozo, La Punta y La Brava. Invierno de 2019.

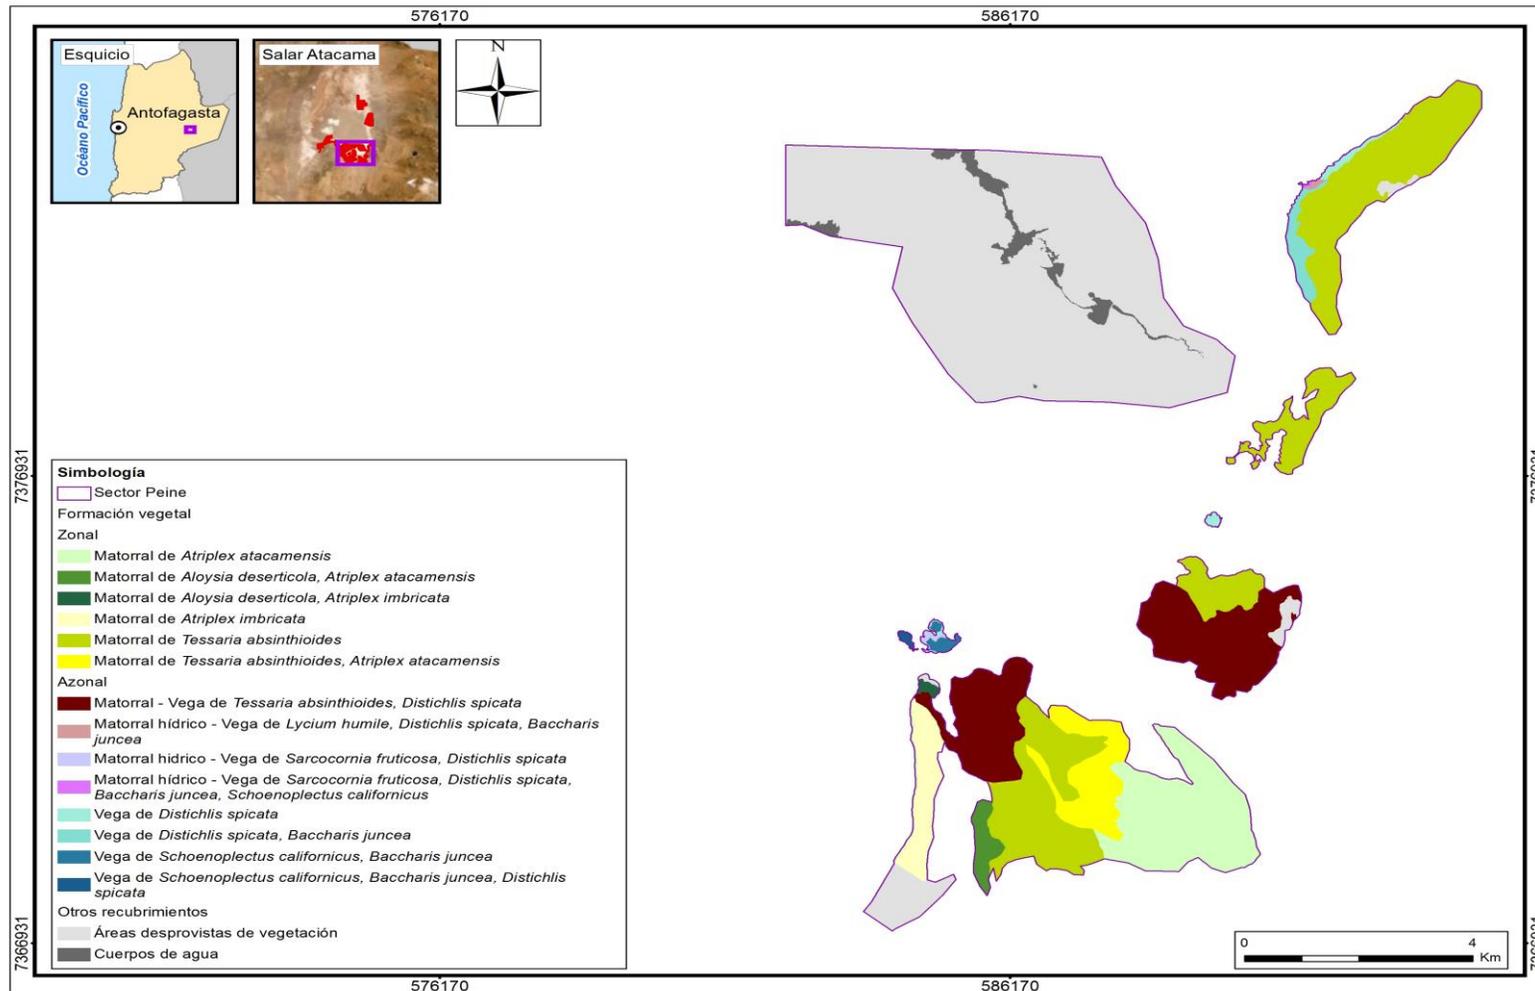
Figura N° 5-12. Distribución de formaciones vegetales y otros recubrimientos según Carta de Ocupación de Tierras (COT), en la zona sur del área de estudio en el sector Peine. Invierno de 2019.

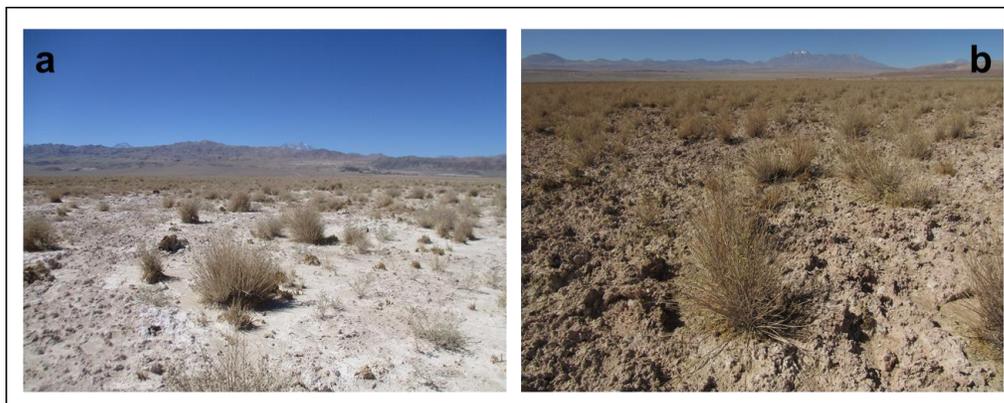
Fotografía N° 5-4. Fisonomía de formaciones vegetales de tipo zonal. Invierno 2019.

Donde a: *Matorral de Tessaria absinthioides* en Peine y b: *Matorral de Tessaria absinthioides* en Tilopozo. Fuente: Elaboración propia.

Esta formación está representada en 14 unidades cartográficas ubicadas en los sectores de Tilopozo, Peine y Aguas de Quelana. Es la formación zonal más representativa, abarcando una superficie de 1.626,8 hectáreas, que representa un 4,9% de la superficie del área de estudio (**Tabla N° 5-20**).

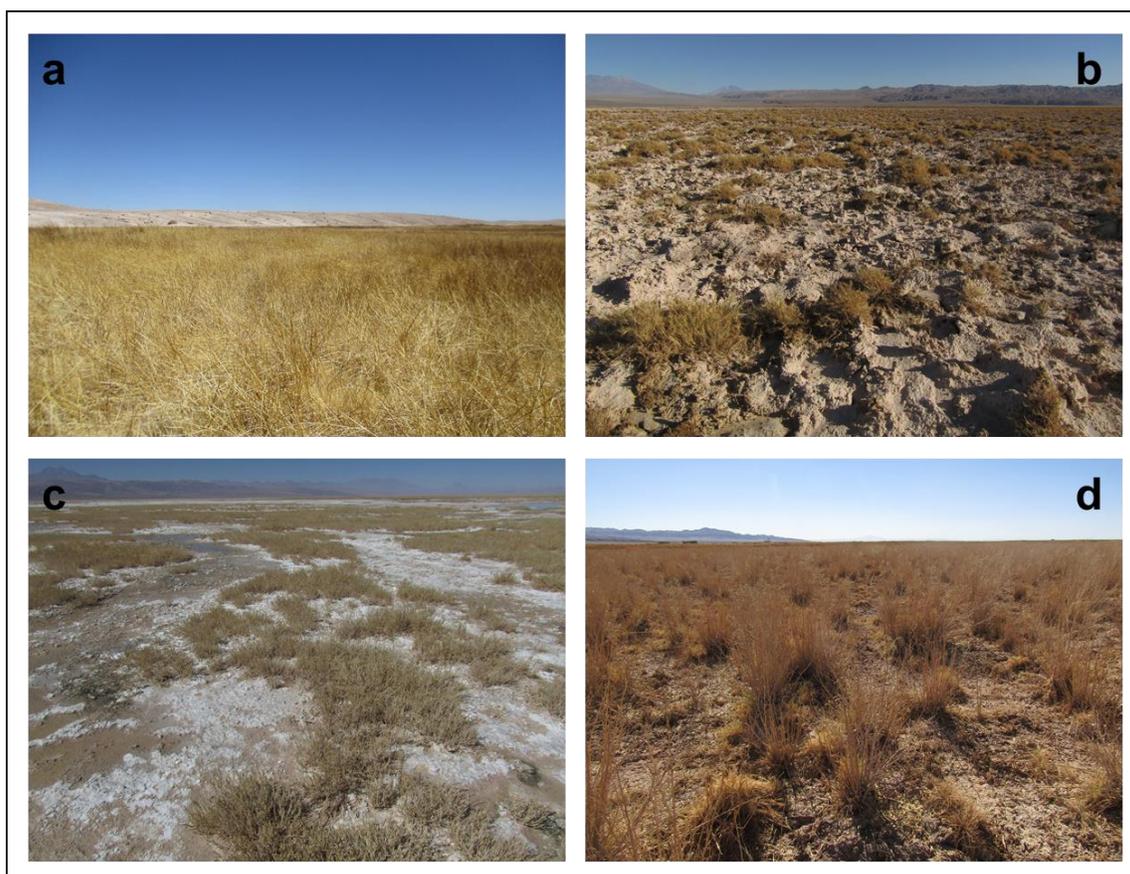
Fotografía N° 5-5. Fisonomía de formaciones vegetales de tipo azonal en Invierno 2019.

Donde a: *Vega de Schoenoplectus californicus* en Peine; b: *Vega de Distichlis spicata*, en Tilopozo; c: *Matorral hídrico - vega de Sarcocornia fruticosa y Puccinellia frígida* en Aguas de Quelana y d: *Matorral - Vega de Tessaria absinthioides y Distichlis spicata*, en Tilopozo.

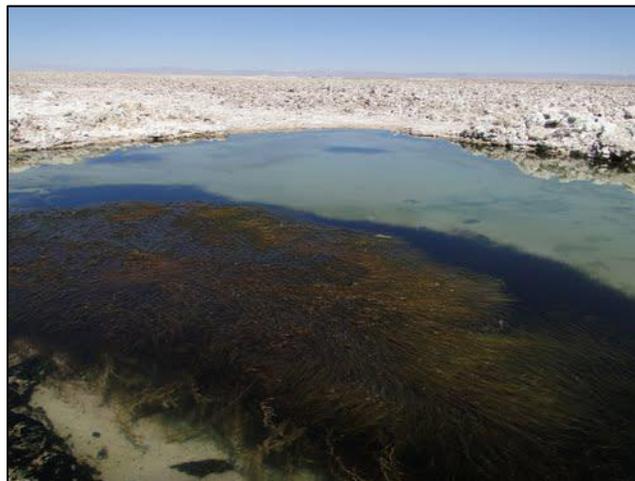
Fotografía N° 5-7. Vegetación en lagunas al norte del sector Soncor.

Los cuerpos de agua corresponden a lagunas de distintas superficies distribuidas en todos los sectores del área de estudio. Abarcan una superficie de 504,6 hectáreas, lo que representa un 1,5% del área de estudio. Particularmente en el sector Soncor, destaca la mayor concentración de la superficie de lagunas con 244,2 hectáreas²¹ (48,4% del total; **Tabla N° 5-20**) y en la parte norte, la presencia notable de vegetación acuática al interior de éstas (**Fotografía N° 5-7**).

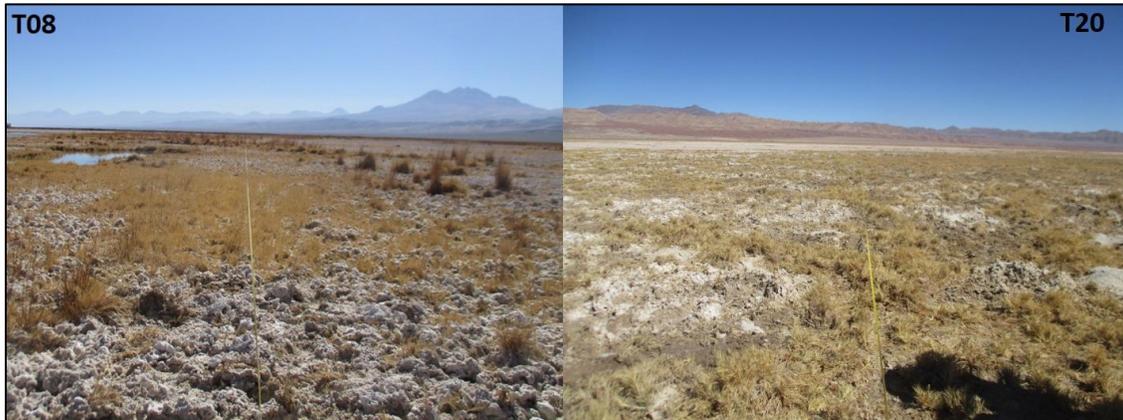
Fotografía N° 5-8. Fisonomía de herbazal de *Distichlis spicata* en invierno 2019, en distintas transectas de estudio.

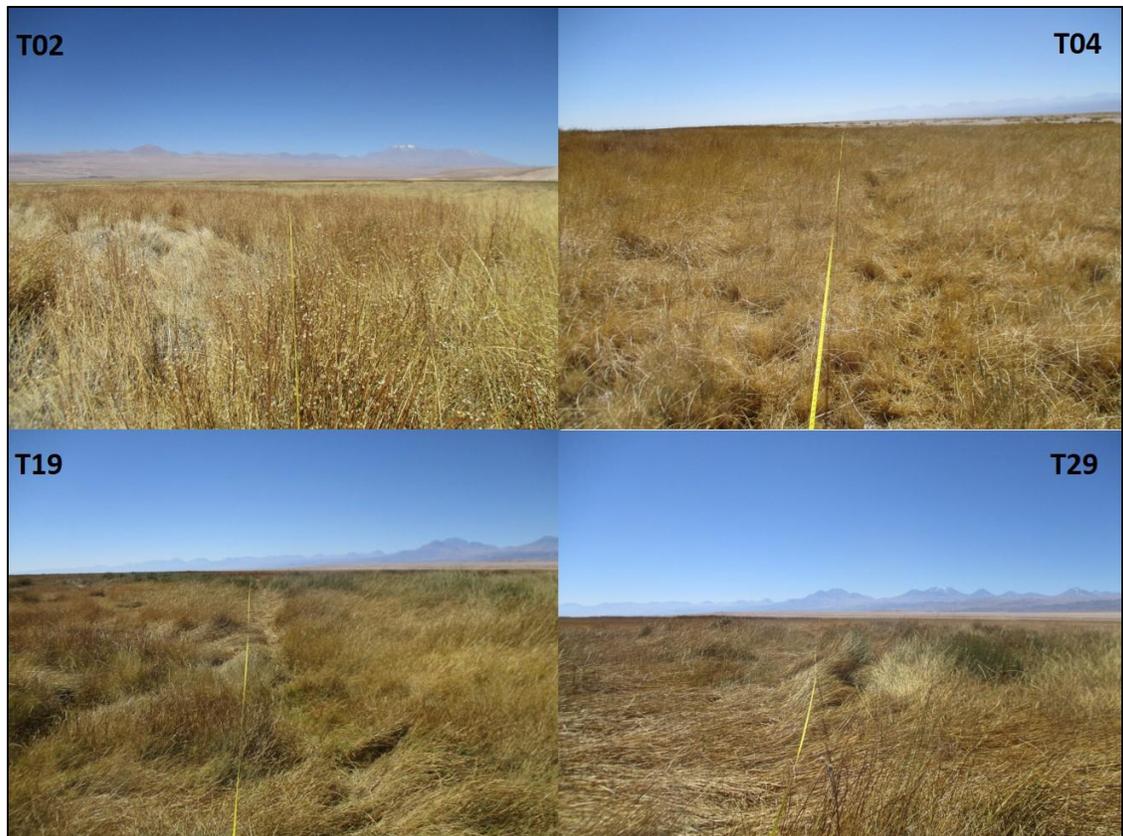
Fotografía N° 5-9. Fisonomía de herbazal de *Schoenoplectus californicus* en invierno 2019, en transectas de estudio.

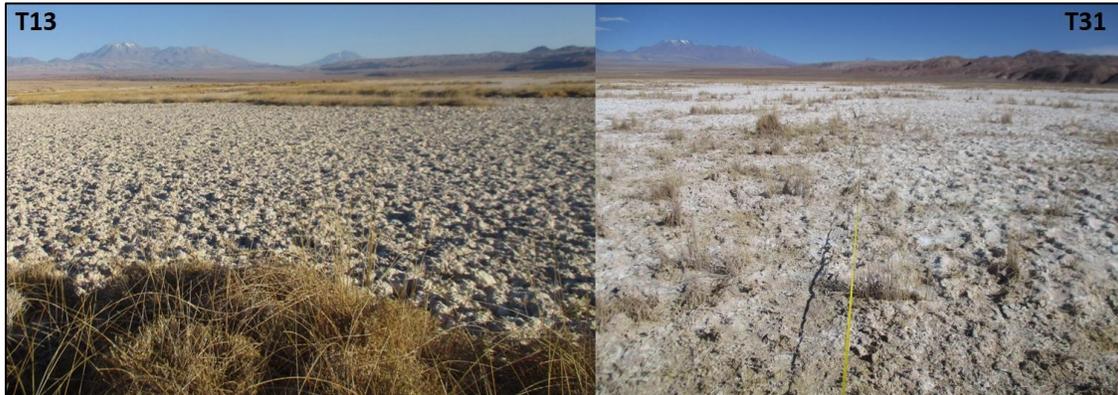
Fotografía N° 5-10. Fisonomía de herbazal de *Juncus balticus* en invierno 2019, en transectas de estudio.

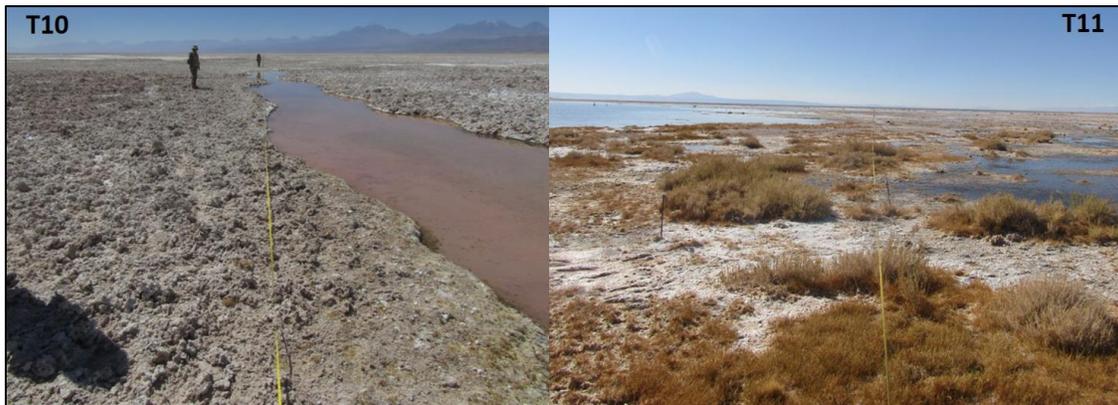
Fotografía N° 5-11. Fisonomía de herbazal de *Triglochin concinna* en invierno 2019, en transectas de estudio.

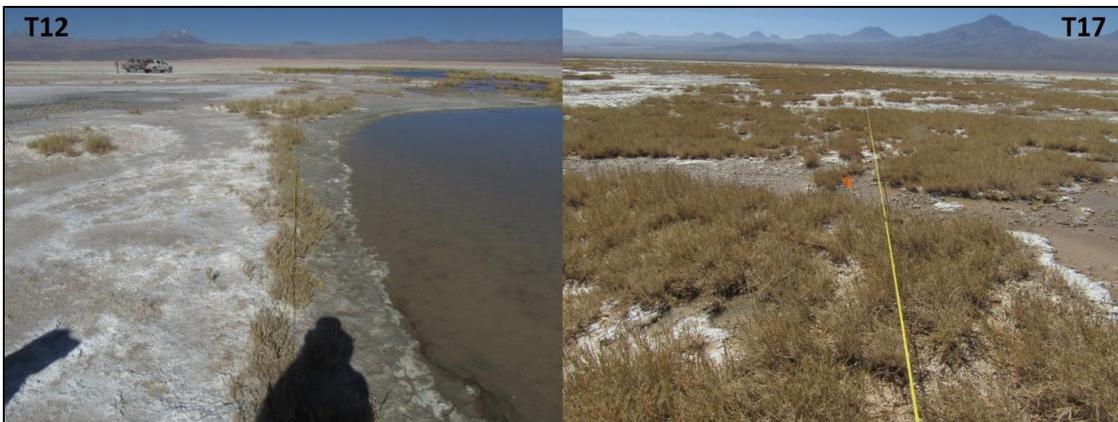
Fotografía N° 5-12. Fisonomía de matorral de *Sarcocornia fruticosa* en invierno 2019, en transectas de estudio.

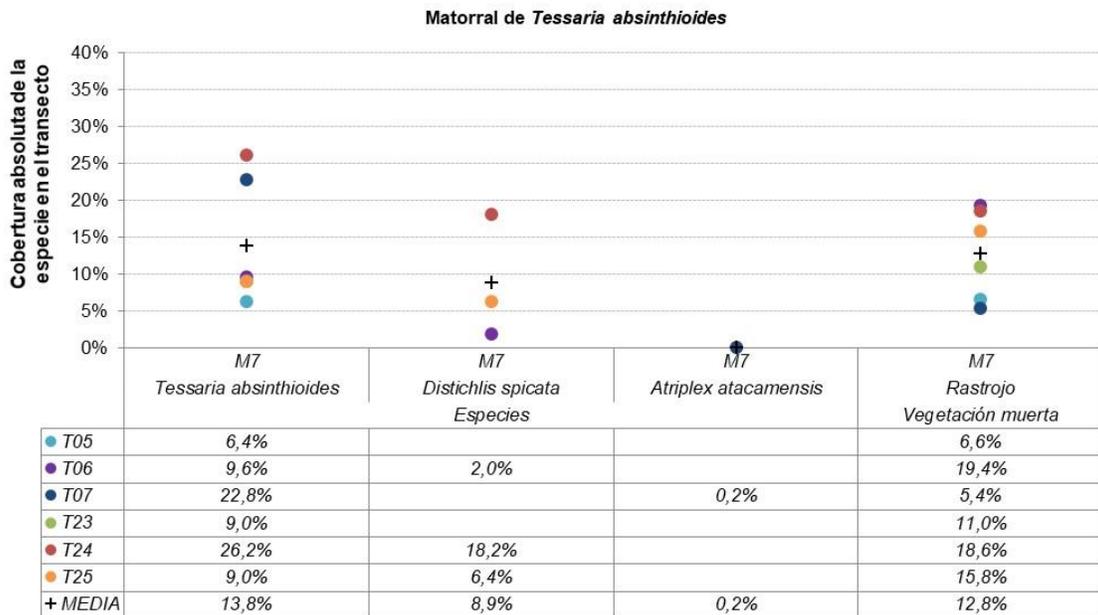
Figura N° 5-18. Cobertura absoluta de las especies registradas en las transectas de monitoreo 7, en la formación de matorral de *Tessaria absinthioides*.

Dentro de los resultados presentados, destaca la especie *Schoenoplectus californicus* como aquella especie dominante de mayor cobertura absoluta en sus transectas, con una cobertura sobre un 90% en cinco de las seis transectas (T01, T03, T04, T19 y T29), donde

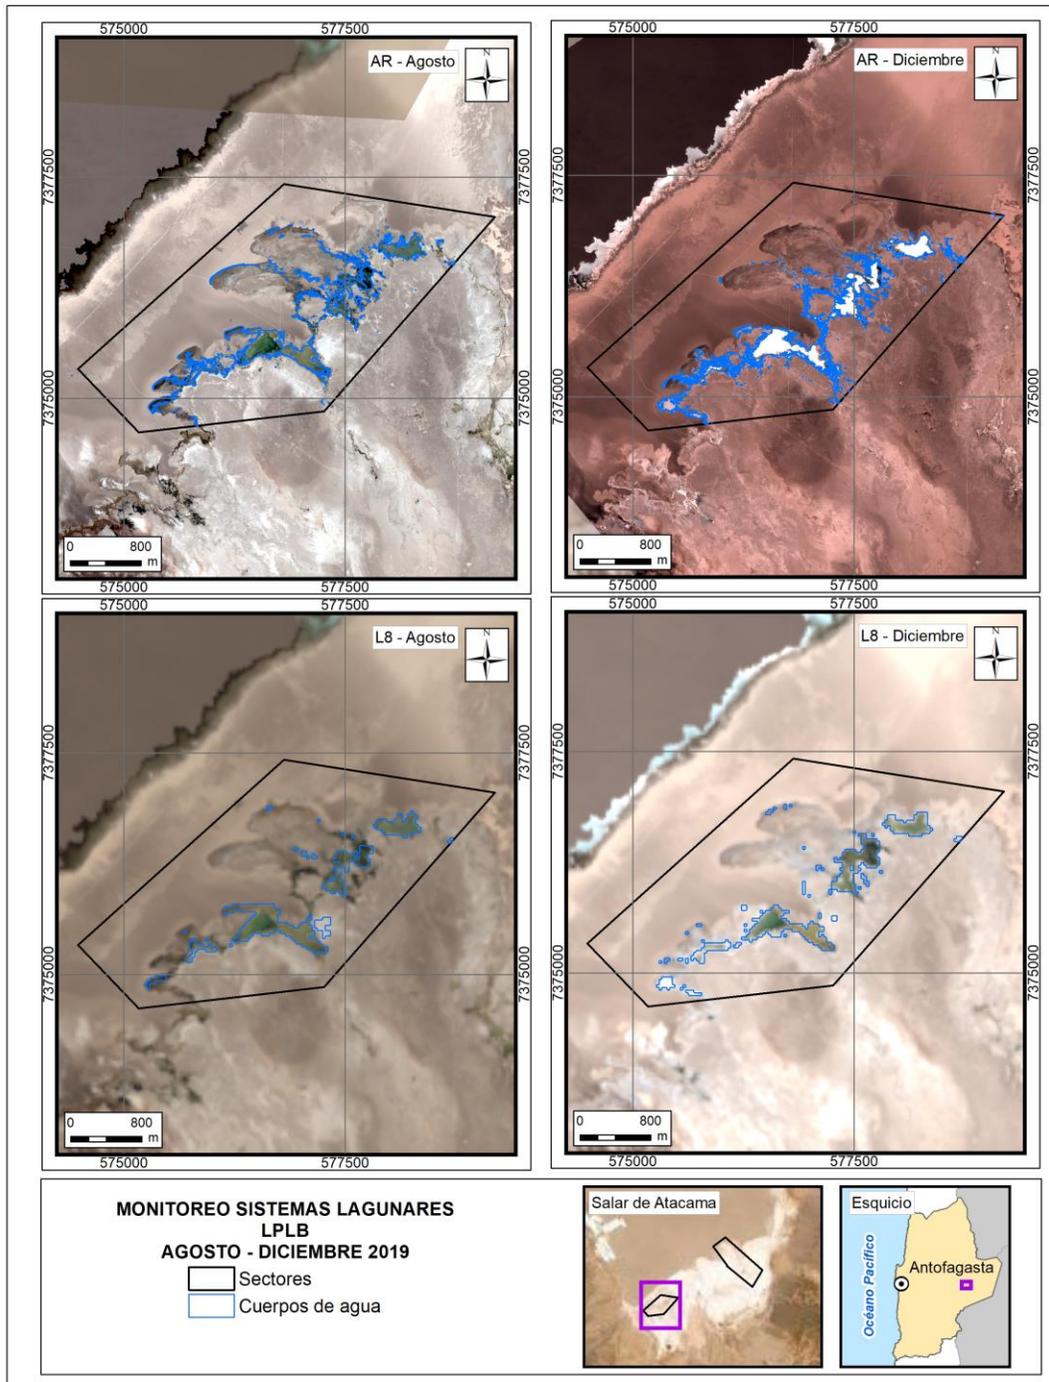
Figura N° 10-7. Cobertura de cuerpos de agua determinada a través de imágenes satelitales Pleiades-1A y Landsat 8 en el sistema lagunar La Punta y La Brava, agosto – diciembre 2019.

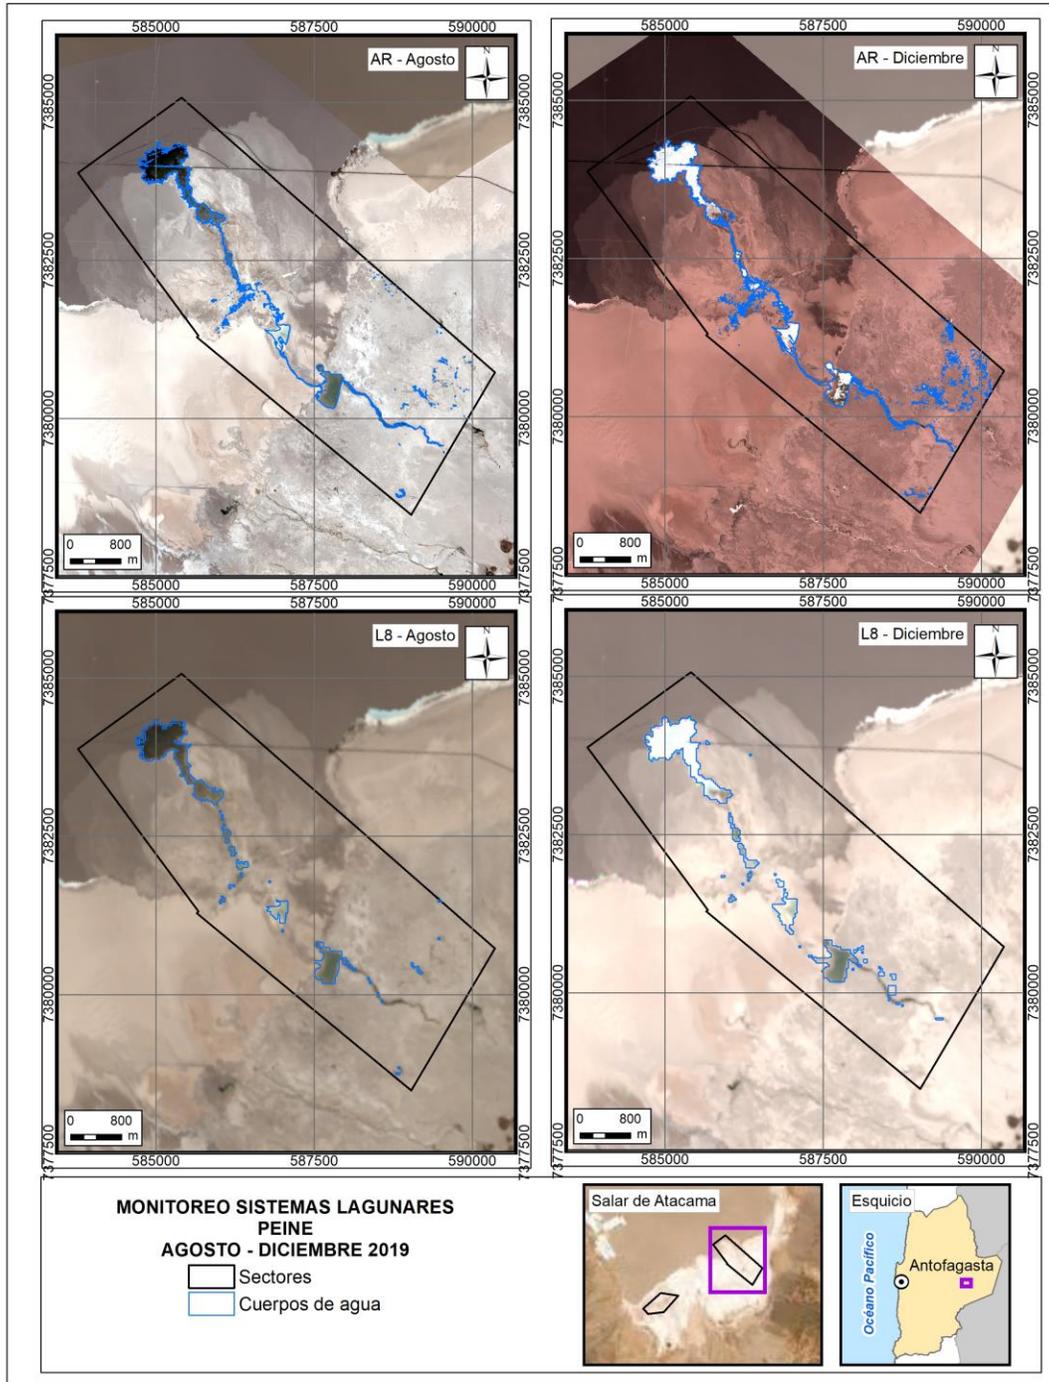
Figura N° 10-8. Cobertura de cuerpos de agua determinada a través de imágenes satelitales Pleiades 1A y Landsat 8 en el sistema lagunar Peine, agosto – diciembre 2019.

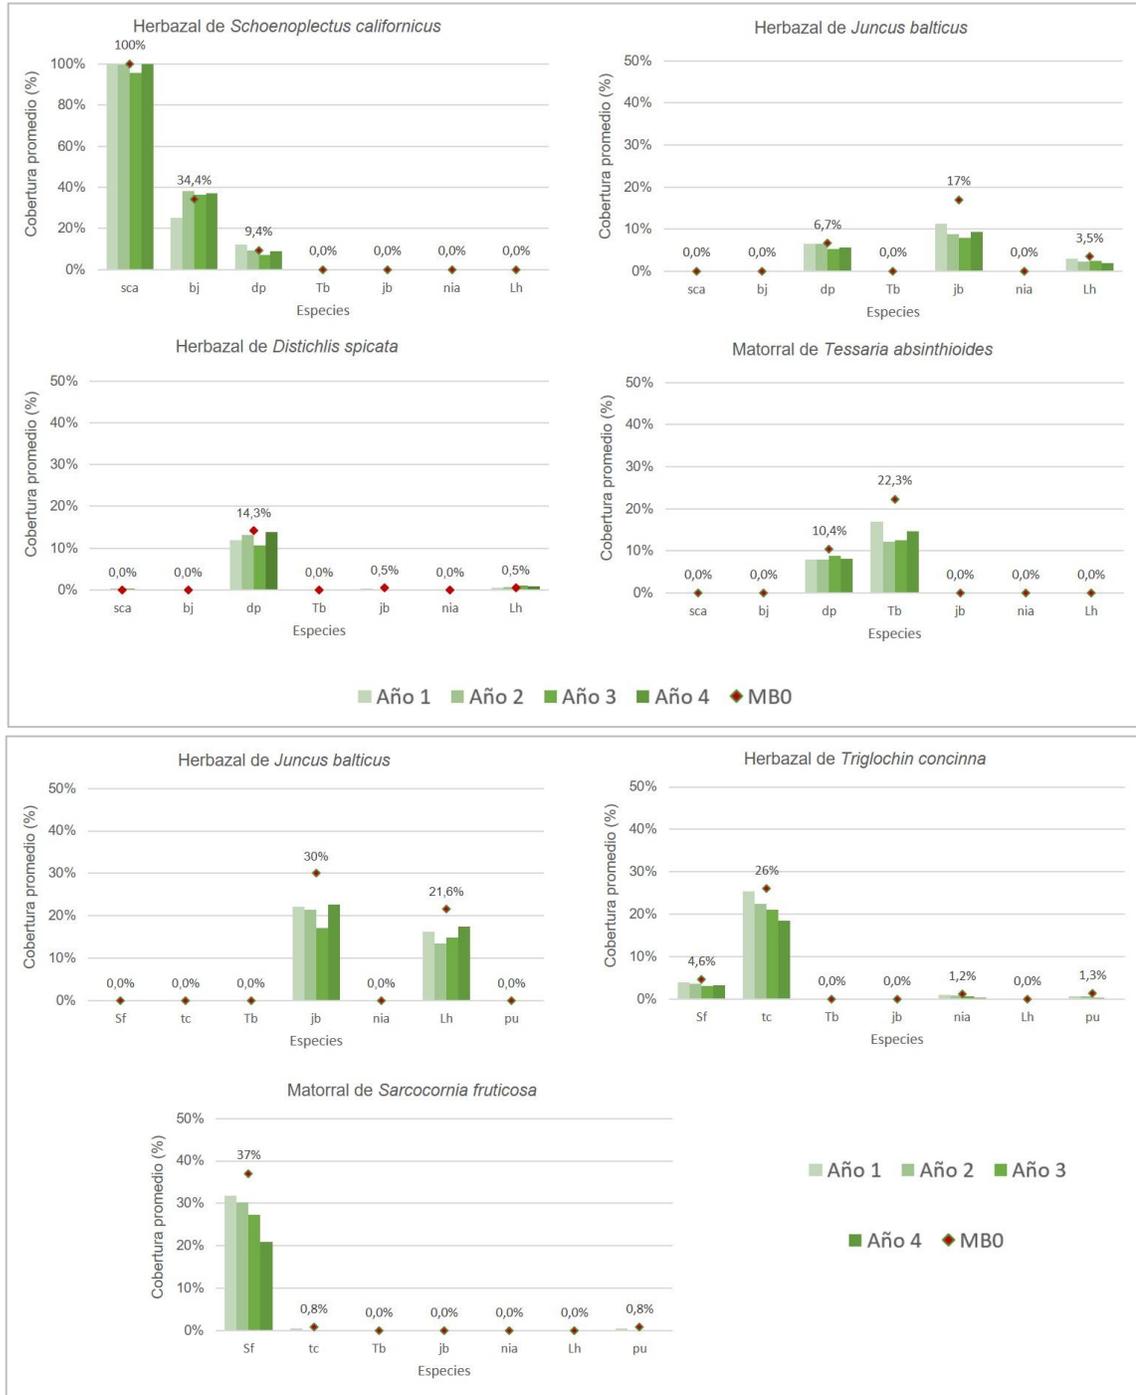
Figura N°12-20. Promedio de cobertura anual y monitoreo inicial por especie en las formaciones vegetales de los sectores Tilopozo (arriba) y en La Punta y La Brava (abajo).

Donde: Especies: sca: *Schoenoplectus californicus*, bj: *Baccharis juncea*, dp: *Distichlis spicata*, Tb: *Tessaria absinthioides*, jb: *Juncus balticus*, nia: *Nitrophila atacamensis*, Lh: *Lycium humile*, Sf: *Sarcocornia fruticosa*, tc: *Triglochin concinna*, pu: *Puccinellia frigida*. Promedio anual de coberturas: Año 1: M1 y M2; Año 2: M3 y M4; Año 3: M5 y M6; Año 4: M7 y MB0: condición basal, invierno 2016. Fuente: Elaboración propia.

En relación a la **variación de la cobertura vegetal de las especies**, por una parte, se analiza la cobertura promedio anual de las especies en relación al periodo inicial (MB0; invierno 2016) en **Figura N°12-20**, y seguidamente, se analiza la variación de estas coberturas en su variación de los monitoreos hasta el Año 4²⁹, detallando el análisis por formación vegetal para una mejor comprensión.

Para las otras especies, en general se observa una variación entre los años de monitoreo (**Figura N°12-20**), destacando *J. balticus* que desciende bajo el 10% de cobertura promedio en el segundo y tercer año, representando una variación de entre un -8,3 y -9,0% con respecto a MB0 en la formación donde domina, aunque en el primer semestre del año 4 (M7), muestra una tendencia de recuperación (-7,7% respecto a MB0). *T. absinthioides* muestra una tendencia similar (variación de -10,1% el año 2, mostrando una tendencia de recuperación el año 4) en el matorral. La especie *D. spicata* es la que se observa más constante en las distintas formaciones y con promedio de cobertura cercanos o sobre el promedio inicial. Por otra parte, en el herbazal de *S. californicus* se observa que la cobertura promedio de *Baccharis juncea* descendió en el primer año de monitoreo (Año 1-MB0; -9,3% de variación), pero repuntó en los siguientes, superando la condición inicial de MB0, sobre todo por el aumento desde el año 1 al 2 en un +4,0%.

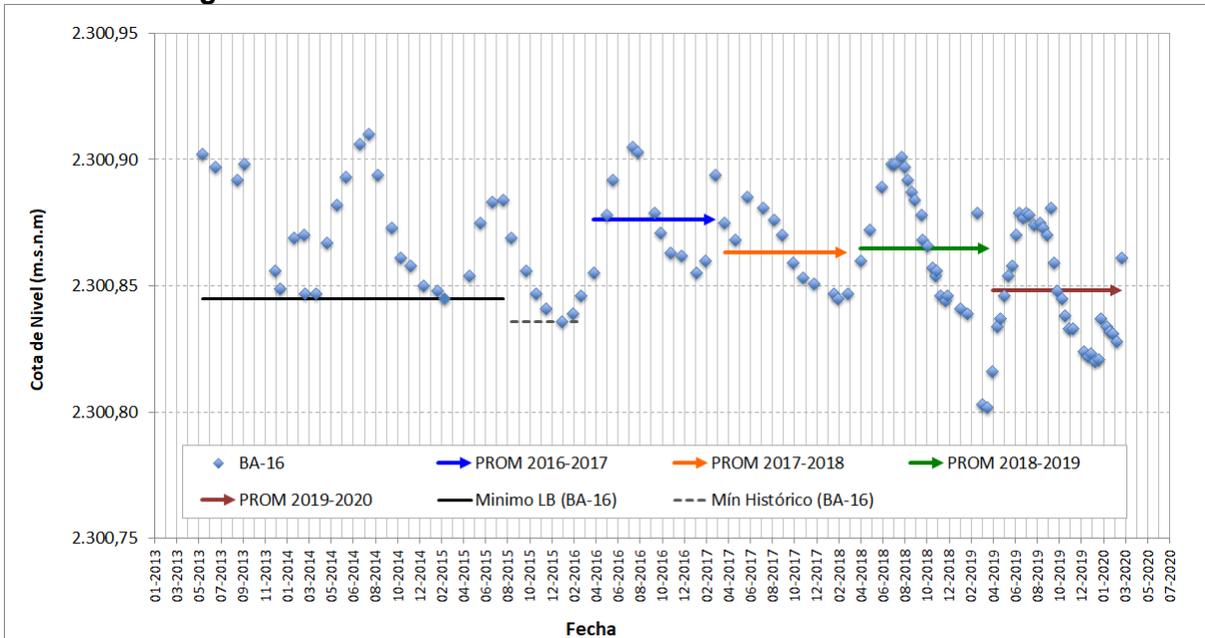
Figura N° 12-41. Variación Niveles Pozo BA-16 – Sector LP-LB.

Considerando todas las mediciones a la fecha y en especial para el análisis de tendencia los últimos 3 últimos años de monitoreo, se tiene en general que los niveles freáticos se presentan estables, donde los 3 pozos de este Sector LP-LB presentan promedios anuales dentro del rango histórico y por sobre el mínimo histórico.
